認證編號 CPF71020253084

## 車輛資料 Vehicle Information

## 車輛認證總結報告 Vehicle Inspection Findings

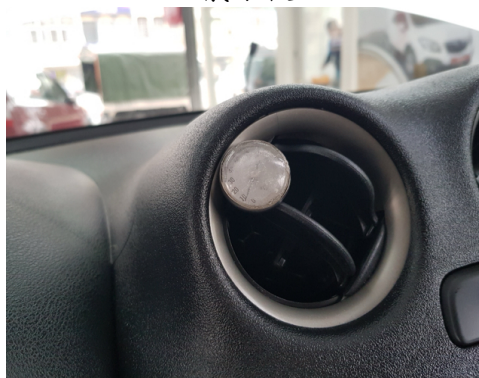
空調溫度

| 5. 前空調風速開關各段風速 | 正常 | 6. 前空調冷氣作動中央出風口溫度 | 7°C |
