認證編號 CPF71020253132

## 車輛資料 Vehicle Information

## 車輛認證總結報告 Vehicle Inspection Findings

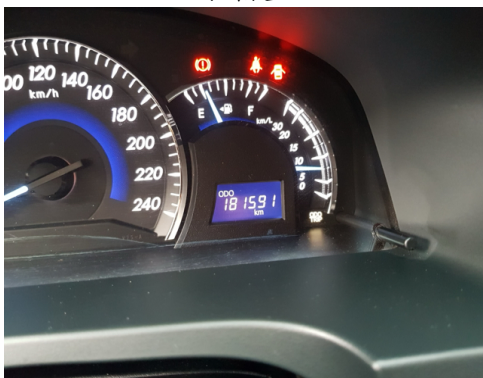
| 現況實車里程 Mileage<br>(僅揭露，不具保證效力) | 181,591 |

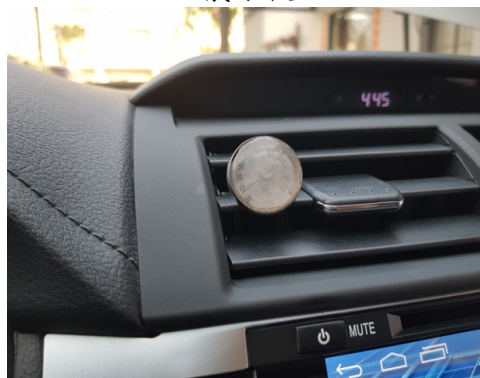
空調溫度

| 5. 前空調風速開關各段風速 | 正常 | 6. 前空調冷氣作動中央出風口溫度 | 7°C |
