認證編號 CPF71020253141

## 車輛資料 Vehicle Information

## 車輛認證總結報告 Vehicle Inspection Findings

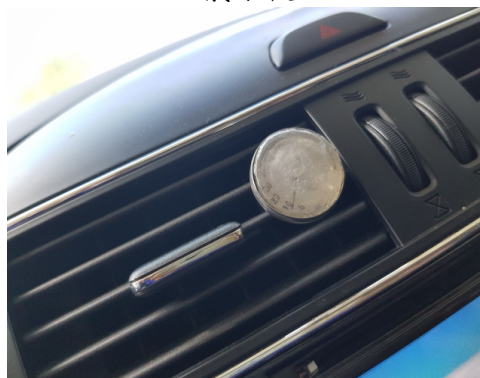
空調溫度

| 5. 前空調風速開關各段風速 | 正常 | 6. 前空調冷氣作動中央出風口溫度 | 7°C |
