認證編號 CPF71020254008

## 車輛資料 Vehicle Information

## 車輛認證總結報告 Vehicle Inspection Findings

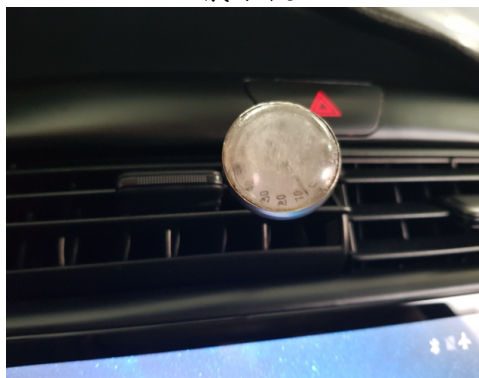
空調溫度

| 5. 前空調風速開關各段風速 | 正常 | 6. 前空調冷氣作動中央出風口溫度 | 7°C |
