認證編號 CPF71020254040

## 車輛資料 Vehicle Information

## 車輛認證總結報告 Vehicle Inspection Findings

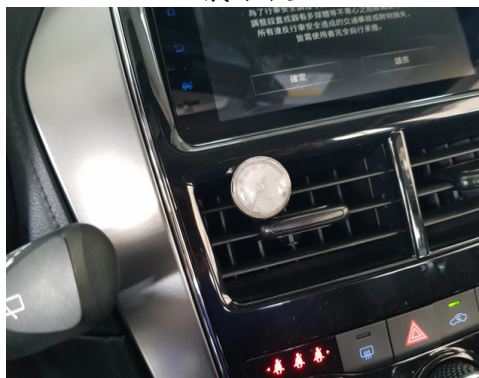
空調溫度

| 5. 前空調風速開關各段風速 | 正常 | 6. 前空調冷氣作動中央出風口溫度 | 7°C |
