# YES 車輛認證書

認證編號 CPF71020254079

## 車輛認證總結報告 Vehicle Inspection Findings

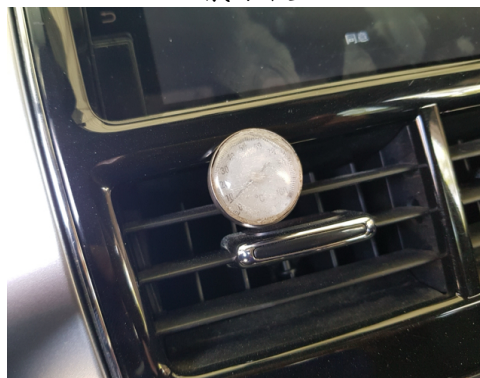
空調溫度

| 5. 前空調風速開關各段風速 | 正常 | 6. 前空調冷氣作動中央出風口溫度 | 7°C |
