認證編號 CPF71020254087

## 車輛資料 Vehicle Information

## 車輛認證總結報告 Vehicle Inspection Findings

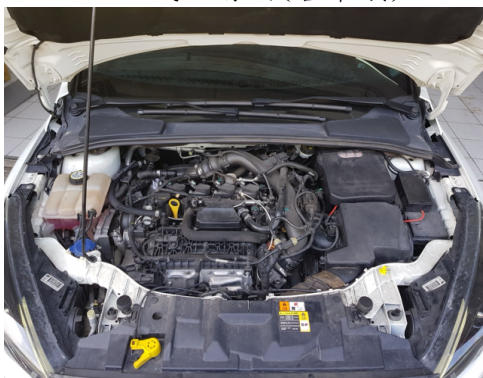
引擎室

| 5. 外觀有無漏油/水跡象 | 異常 | 6. 運轉時有無抖動或異常聲響 | 正常 |

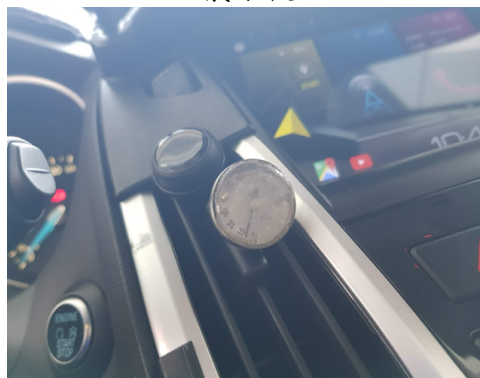
空調溫度

| 5. 前空調風速開關各段風速 | 正常 | 6. 前空調冷氣作動中央出風口溫度 | 7°C |
