認證編號 CPF71020254094

## 車輛資料 Vehicle Information

## 車輛認證總結報告 Vehicle Inspection Findings

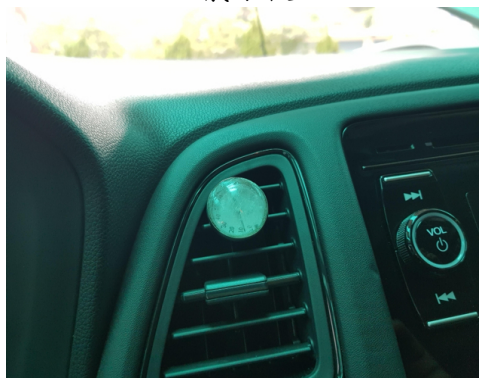
空調溫度

| 5. 前空調風速開關各段風速 | 正常 | 6. 前空調冷氣作動中央出風口溫度 | 7°C |
