認證編號 CPF71020254095

## 車輛資料 Vehicle Information

## 車輛認證總結報告 Vehicle Inspection Findings

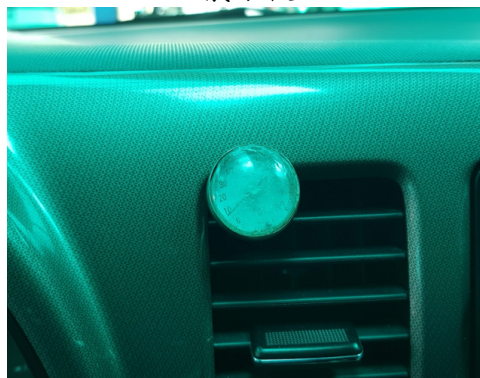
空調溫度

| 5. 前空調風速開關各段風速 | 正常 | 6. 前空調冷氣作動中央出風口溫度 | 7℃ |
