認證編號 CPF71020254097

## 車輛資料 Vehicle Information

## 車輛認證總結報告 Vehicle Inspection Findings

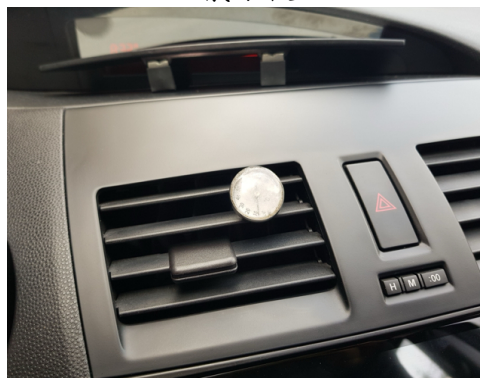
空調溫度

| 5. 前空調風速開關各段風速 | 正常 | 6. 前空調冷氣作動中央出風口溫度 | 7°C |
