認證編號 CPF71020254102

## 車輛資料 Vehicle Information

## 車輛認證總結報告 Vehicle Inspection Findings

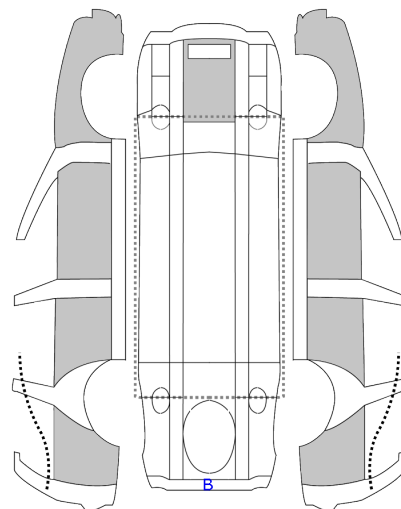
車骨結構圖

本車體骨架結構無修復跡象。

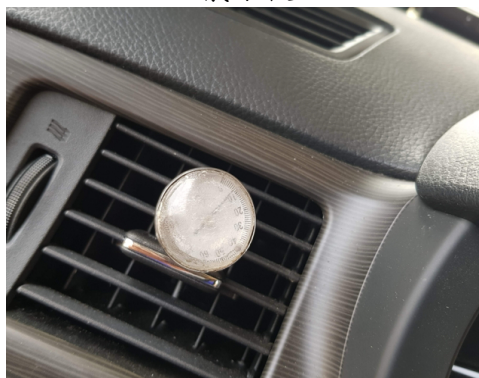
空調溫度

| 5. 前空調風速開關各段風速 | 正常 | 6. 前空調冷氣作動中央出風口溫度 | 7°C |
