# YES 車輛查定報告

## 車輛認證總結報告 Vehicle Inspection Findings

廠牌：MITSUBISHI  
排檔型式：手排  
儀表里程數：95,018

車型：DELICA  
引擎號碼：\*\*\*4C0440\*\*  
車身號碼：200F\*\*\*\*

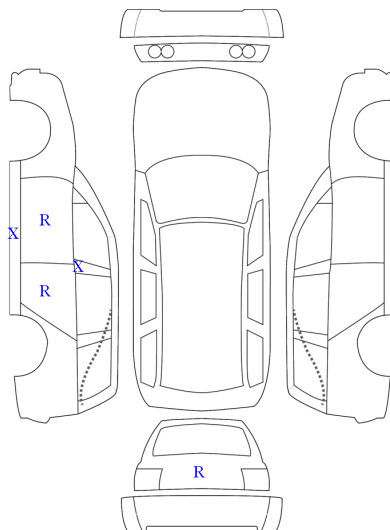
車體外觀圖

左側有鈑修痕。  
正後方有鈑修痕。

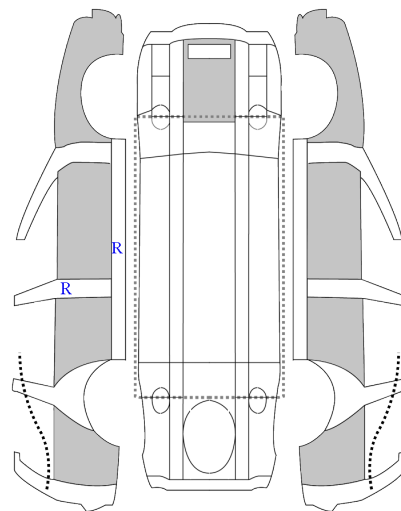
車骨結構圖

無任何異常之痕跡。
