# YES 車輛查定報告

**查定編號** CPF71020254113

## 車輛資料 Vehicle Information

## 車輛認證總結報告 Vehicle Inspection Findings

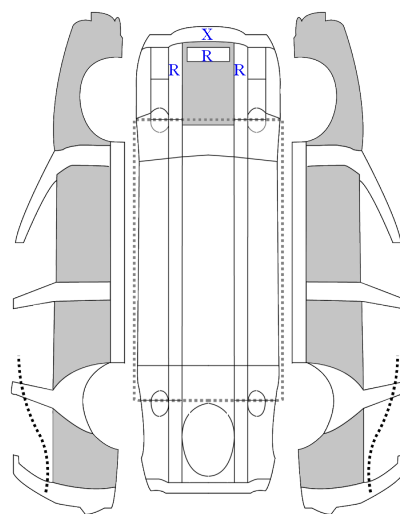
車骨結構圖

無任何異常之痕跡。  
無任何異常之痕跡。  
無任何泡水之痕跡。  
異常

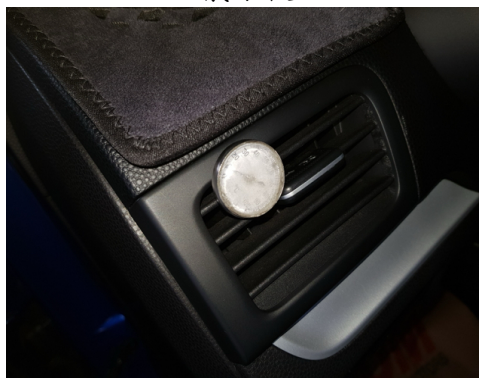
空調溫度

| 5. 前空調風速開關各段風速 | 正常 | 6. 前空調冷氣作動中央出風口溫度 | 7°C |
