認證編號 CPF71020254136

## 車輛資料 Vehicle Information

| 廠牌 Make | MITSUBISHI |
| 車型 Model | ZINGER |

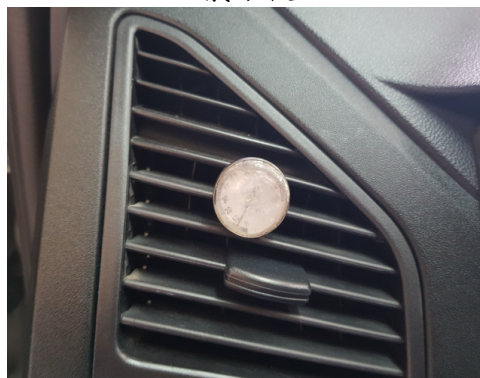
空調溫度

| 5. 前空調風速開關各段風速 | 正常 | 6. 前空調冷氣作動中央出風口溫度 | 7°C |
