認證編號 CPF71020254137

## 車輛資料 Vehicle Information

| 廠牌 Make | TOYOTA |
| 車型 Model | ALTIS |

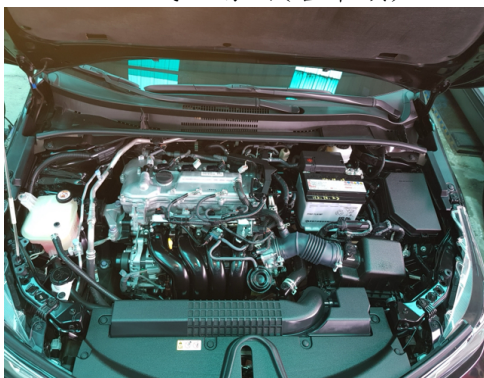
引擎室

本車引擎號碼無異常。

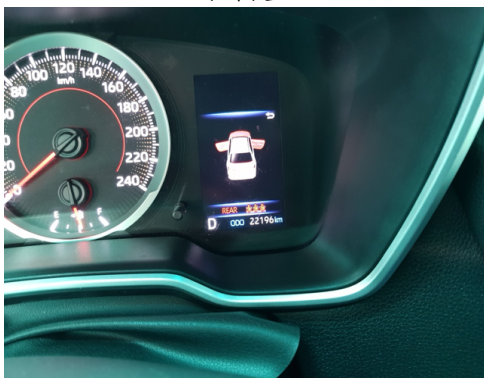
| 現況實車里程 Mileage<br>(僅揭露，不具保證效力) | 22,196 |

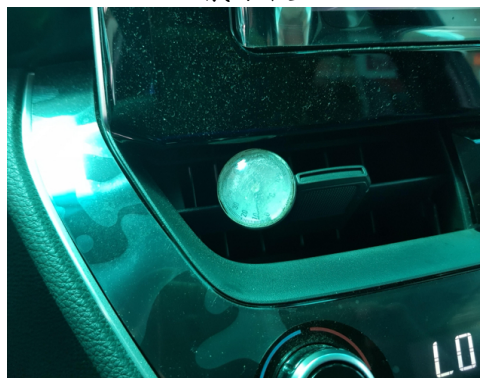
空調溫度

| 5. 前空調風速開關各段風速 | 正常 | 6. 前空調冷氣作動中央出風口溫度 | 7°C |
