認證編號 CPF71020254145

## 車輛資料 Vehicle Information

## 車輛認證總結報告 Vehicle Inspection Findings

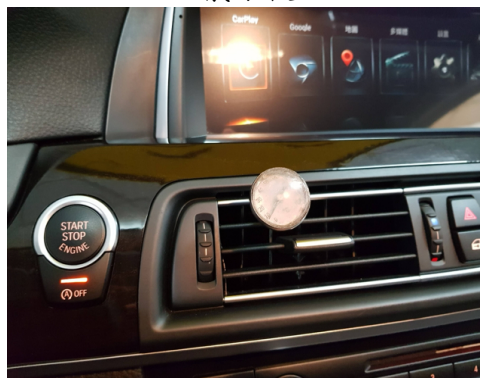
空調溫度

| 5. 前空調風速開關各段風速 | 正常 | 6. 前空調冷氣作動中央出風口溫度 | 7°C |
