認證編號 CPF71020254148

## 車輛資料 Vehicle Information

## 車輛認證總結報告 Vehicle Inspection Findings

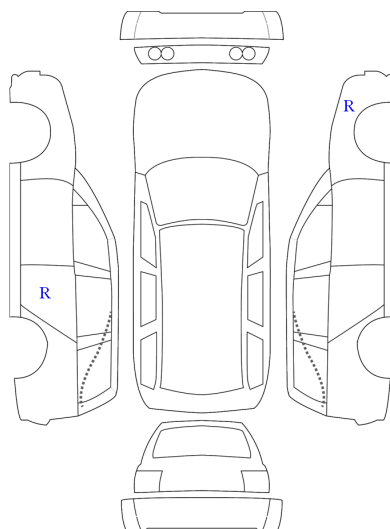
車體外觀圖

本車輛無泡水跡象。

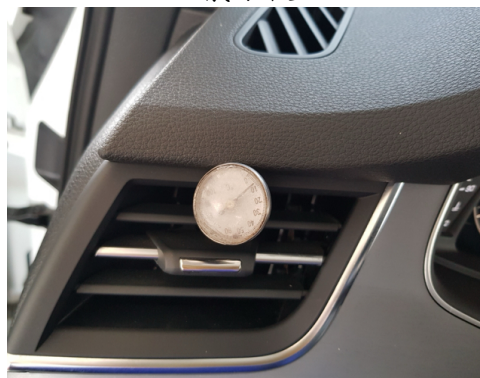
空調溫度

| 5. 前空調風速開關各段風速 | 正常 | 6. 前空調冷氣作動中央出風口溫度 | 7°C |
