# YES 車輛認證書

認證編號 CPF71020254151

| 廠牌 Make | AUDI |
| 車型 Model | Q3 |

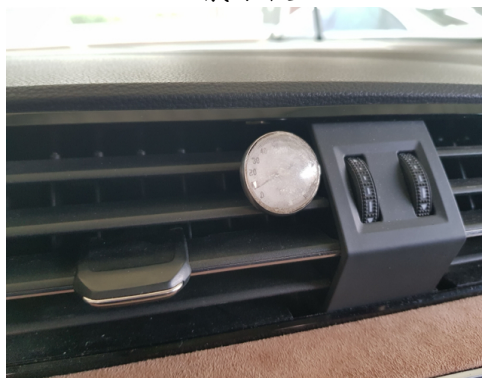
空調溫度

| 5. 前空調風速開關各段風速 | 正常 | 6. 前空調冷氣作動中央出風口溫度 | 7°C |
