認證編號 CPF71020255002

## 車輛資料 Vehicle Information

## 車輛認證總結報告 Vehicle Inspection Findings

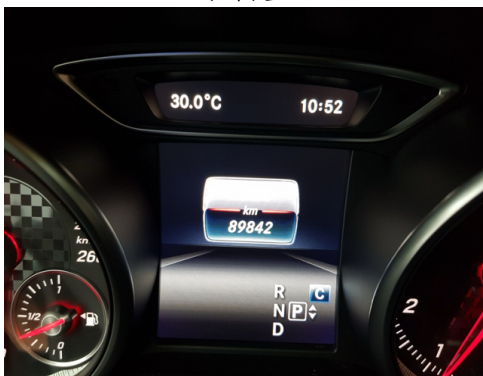
| 現況實車里程 Mileage<br>(僅揭露，不具保證效力) | 89,842 |

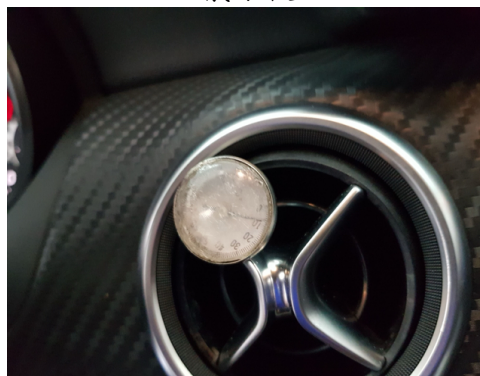
空調溫度

| 5. 前空調風速開關各段風速 | 正常 | 6. 前空調冷氣作動中央出風口溫度 | 7°C |
