認證編號 CPF71020255020

## 車輛資料 Vehicle Information

## 車輛認證總結報告 Vehicle Inspection Findings

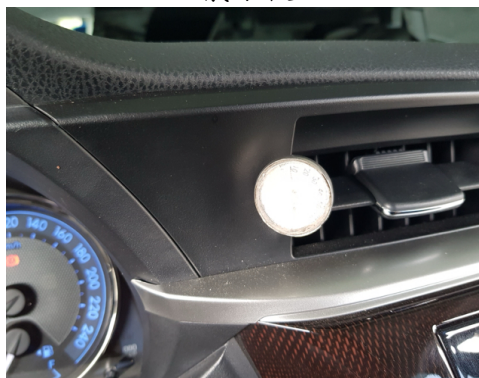
空調溫度

| 5. 前空調風速開關各段風速 | 正常 | 6. 前空調冷氣作動中央出風口溫度 | 7°C |
