認證編號 CPF71020255063

## 車輛資料 Vehicle Information

## 車輛認證總結報告 Vehicle Inspection Findings

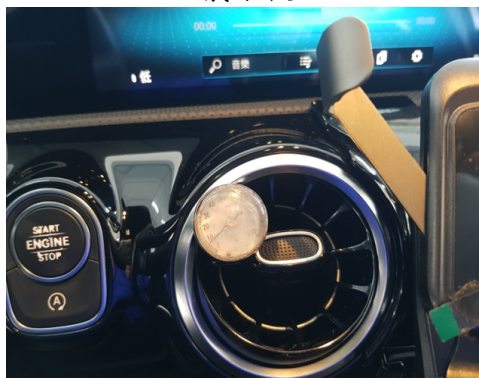
空調溫度

| 5. 前空調風速開關各段風速 | 正常 | 6. 前空調冷氣作動中央出風口溫度 | 7°C |
