認證編號 CPF71020255066

## 車輛資料 Vehicle Information

## 車輛認證總結報告 Vehicle Inspection Findings

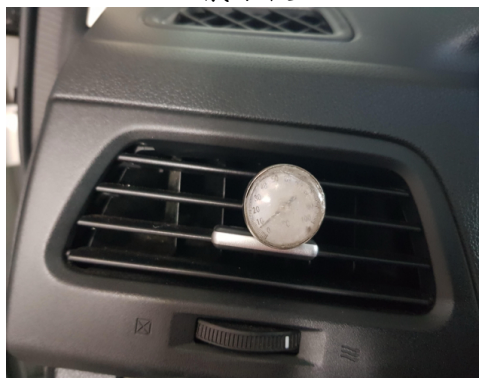
空調溫度

| 1. 檢查室外氣溫 | 30°C | 2. 後空調冷氣作動中央出風口溫度 | 7°C |
| 5. 前空調風速開關各段風速 | 正常 | 6. 前空調冷氣作動中央出風口溫度 | 7°C |
