# YES 車輛認證書

認證編號 CPF71020255067

| 車型 Model | CX-3 |
| 年份 Year | 2017/04 |

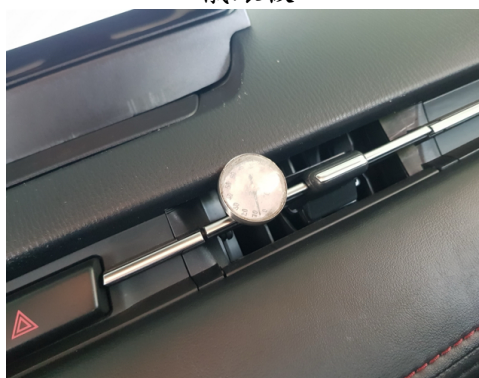
空調溫度

| 5. 前空調風速開關各段風速 | 正常 | 6. 前空調冷氣作動中央出風口溫度 | 7°C |
