認證編號 CPF71020255082

## 車輛資料 Vehicle Information

## 車輛認證總結報告 Vehicle Inspection Findings

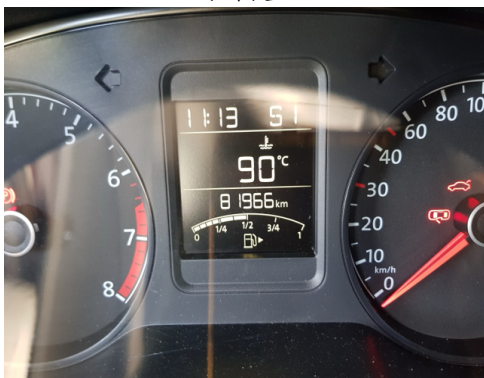
| 現況實車里程 Mileage<br>(僅揭露，不具保證效力) | 81,966 |

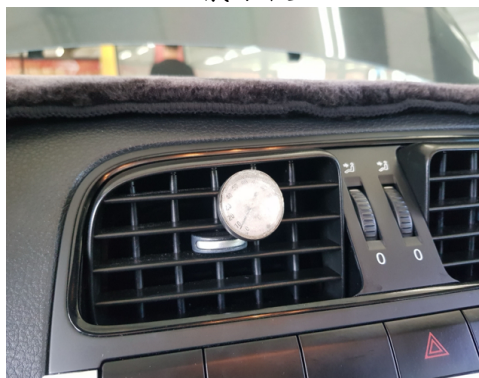
空調溫度

| 5. 前空調風速開關各段風速 | 正常 | 6. 前空調冷氣作動中央出風口溫度 | 7°C |
