認證編號 CPF71020255089

## 車輛資料 Vehicle Information

## 車輛認證總結報告 Vehicle Inspection Findings

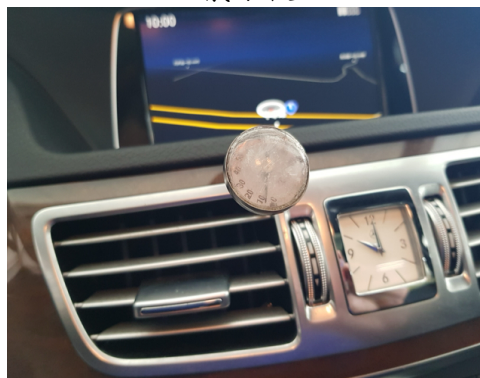
空調溫度

| 5. 前空調風速開關各段風速 | 正常 | 6. 前空調冷氣作動中央出風口溫度 | 7°C |
