認證編號 CPF71020255112

## 車輛資料 Vehicle Information

## 車輛認證總結報告 Vehicle Inspection Findings

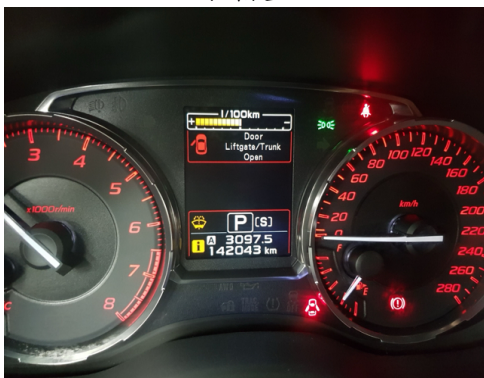
| 現況實車里程 Mileage<br>(僅揭露，不具保證效力) | 142,043 |

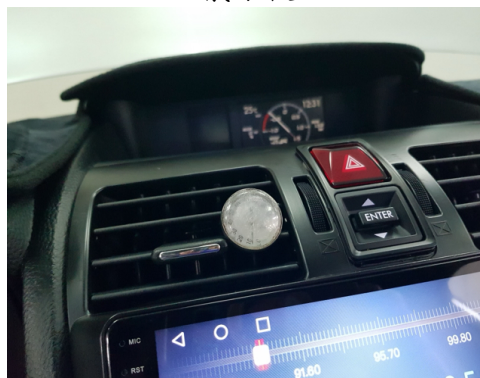
空調溫度

| 5. 前空調風速開關各段風速 | 正常 | 6. 前空調冷氣作動中央出風口溫度 | 7°C |
