認證編號 CPF71020255115

## 車輛資料 Vehicle Information

## 車輛認證總結報告 Vehicle Inspection Findings

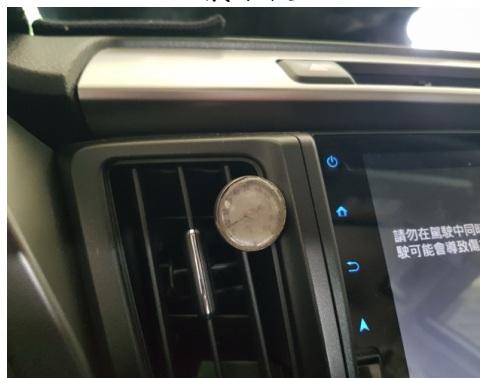
空調溫度

| 5. 前空調風速開關各段風速 | 正常 | 6. 前空調冷氣作動中央出風口溫度 | 7°C |
