認證編號 CPF71020255134

車輛資料 Vehicle Information

車輛認證總結報告 Vehicle Inspection Findings

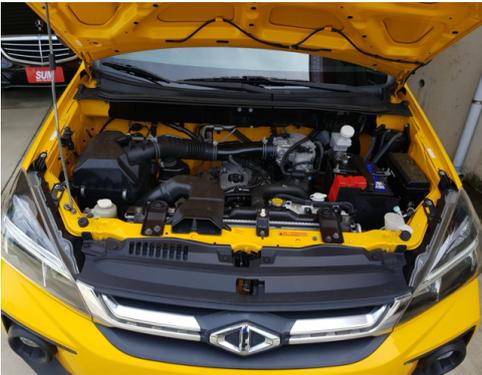
引擎室

1. 運轉時有無冒藍白煙、黑煙	正常	2. 水溫錶(燈)有無異常顯示	正常
3. 警告指示燈有無異常作動	正常	4. 機油油量、油質有無異常	正常
5. 外觀有無漏油/水跡象	正常	6. 運轉時有無抖動或異常聲響	正常
7. 外觀有無修補或龜裂跡象	正常	8. 冷卻風扇作動有無異常	正常
9. 加速有無不順暢或無法加速	正常	10. 高速運轉有無異常聲響	正常
11. 冷卻水有無添加防鏽劑	正常

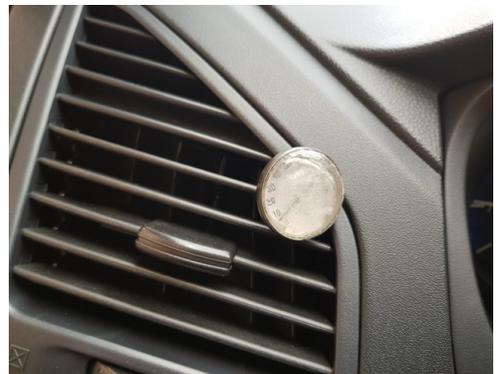
空調溫度

1. 檢查室外氣溫	32°C	2. 後空調冷氣作動中央出風口溫度	8°C
3. 冷凝器散熱風扇有無運轉異常	正常	4. 前空調冷氣A/C開關燈號	正常
5. 前空調風速開關各段風速	正常	6. 前空調冷氣作動中央出風口溫度	7°C
7. 後空調冷氣A/C開關燈號	無此項目	8. 後空調風速開關各段風速	正常
