認證編號 CPF71020255139

## 車輛資料 Vehicle Information

## 車輛認證總結報告 Vehicle Inspection Findings

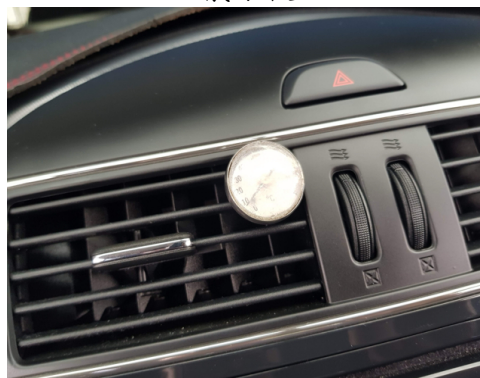
空調溫度

| 5. 前空調風速開關各段風速 | 正常 | 6. 前空調冷氣作動中央出風口溫度 | 7°C |
