認證編號 CPF71020256020

## 車輛資料 Vehicle Information

## 車輛認證總結報告 Vehicle Inspection Findings

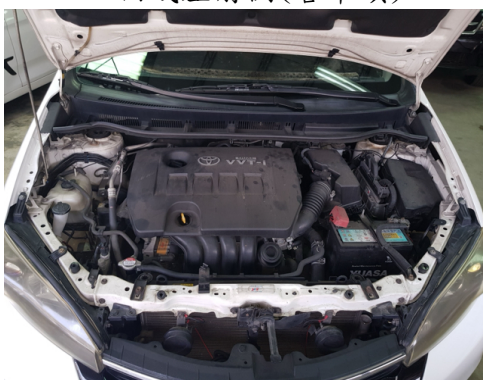
引擎室

| 5. 外觀有無漏油/水跡象 | 異常 | 6. 運轉時有無抖動或異常聲響 | 正常 |

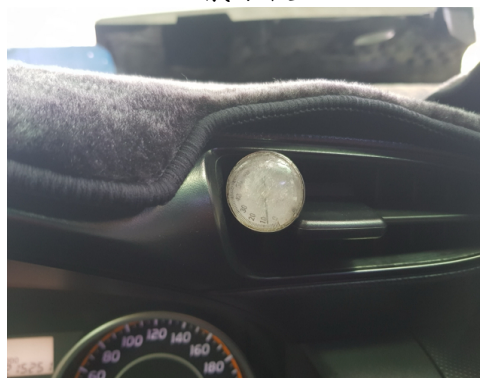
空調溫度

| 5. 前空調風速開關各段風速 | 正常 | 6. 前空調冷氣作動中央出風口溫度 | 7°C |
