認證編號 CPF71020256040

## 車輛資料 Vehicle Information

## 車輛認證總結報告 Vehicle Inspection Findings

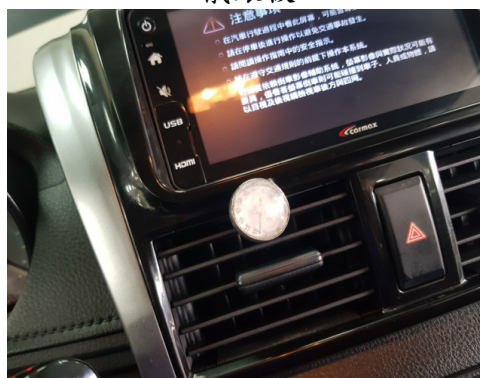
空調溫度

| 5. 前空調風速開關各段風速 | 正常 | 6. 前空調冷氣作動中央出風口溫度 | 7°C |
