認證編號 CPF71020256054

## 車輛資料 Vehicle Information

## 車輛認證總結報告 Vehicle Inspection Findings

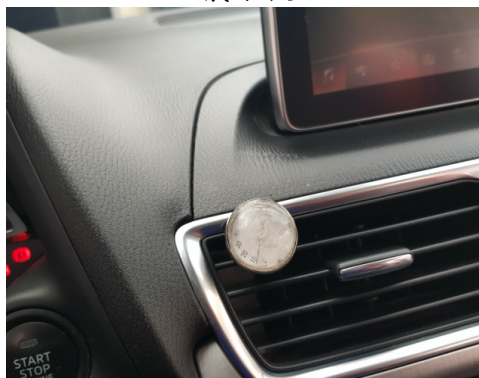
空調溫度

| 5. 前空調風速開關各段風速 | 正常 | 6. 前空調冷氣作動中央出風口溫度 | 7°C |
