認證編號 CPF71020256070

## 車輛資料 Vehicle Information

## 車輛認證總結報告 Vehicle Inspection Findings

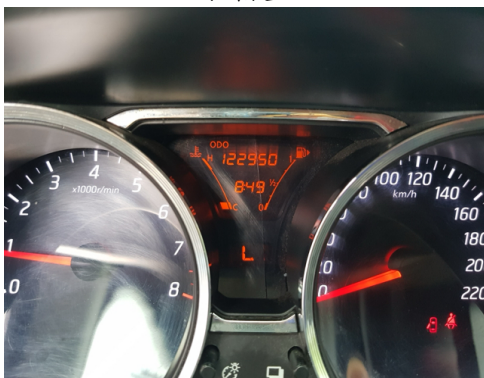
| 現況實車里程 Mileage<br>(僅揭露，不具保證效力) | 122,950 |

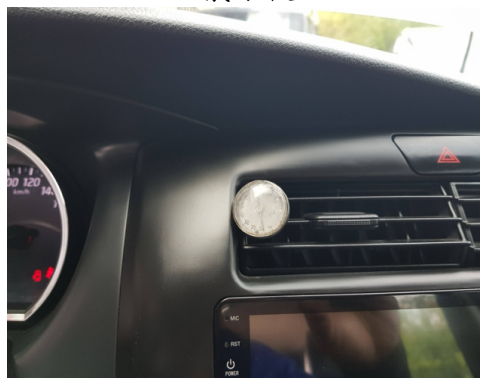
空調溫度

| 5. 前空調風速開關各段風速 | 正常 | 6. 前空調冷氣作動中央出風口溫度 | 7°C |
