認證編號 CPF71020256077

## 車輛資料 Vehicle Information

## 車輛認證總結報告 Vehicle Inspection Findings

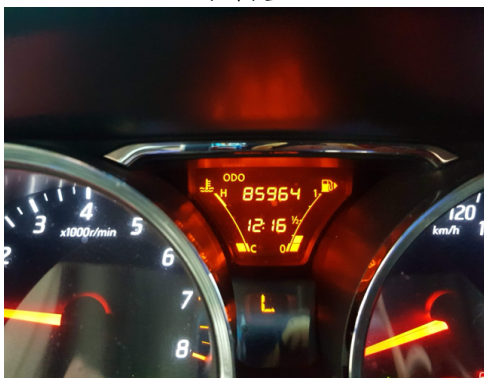
| 現況實車里程 Mileage<br>(僅揭露，不具保證效力) | 85,964 |

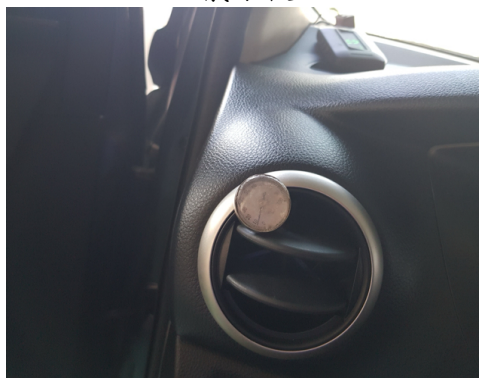
空調溫度

| 5. 前空調風速開關各段風速 | 正常 | 6. 前空調冷氣作動中央出風口溫度 | 7°C |
