# YES 車輛認證書

認證編號 CPF71020256090

| 廠牌 Make | BENZ |
| 車型 Model | E-CLASS |

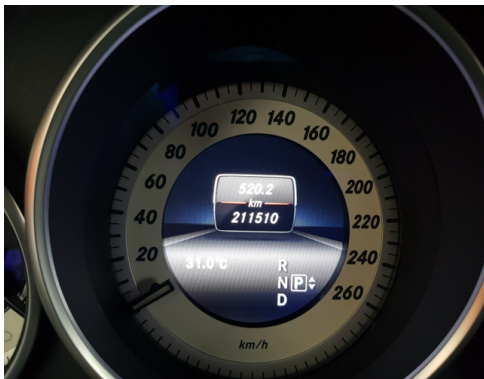
| 現況實車里程 Mileage<br>(僅揭露，不具保證效力) | 211,510 |

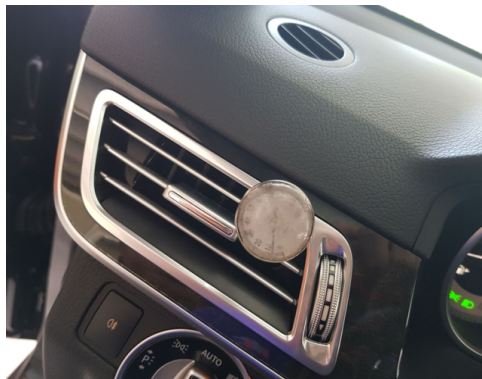
空調溫度

| 5. 前空調風速開關各段風速 | 正常 | 6. 前空調冷氣作動中央出風口溫度 | 7°C |
