認證編號 CPF71020256103

## 車輛資料 Vehicle Information

## 車輛認證總結報告 Vehicle Inspection Findings

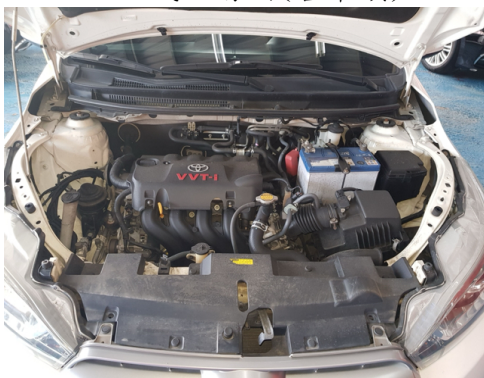
引擎室

| 5. 外觀有無漏油/水跡象 | 異常 | 6. 運轉時有無抖動或異常聲響 | 正常 |

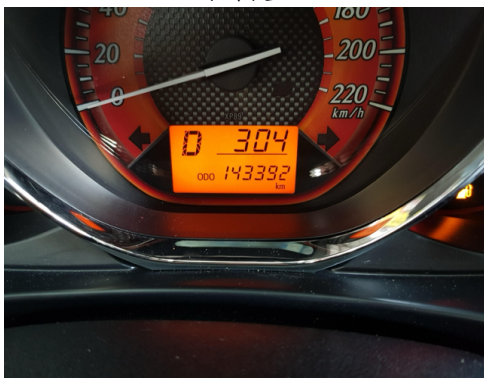
| 現況實車里程 Mileage<br>(僅揭露，不具保證效力) | 143,392 |

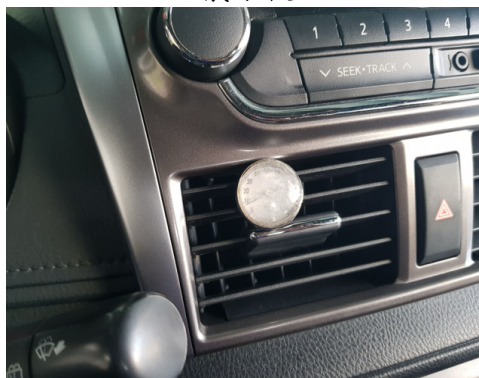
空調溫度

| 5. 前空調風速開關各段風速 | 正常 | 6. 前空調冷氣作動中央出風口溫度 | 7°C |
