# YES 車輛認證書

認證編號 CPF71020256104

| 廠牌 Make | TOYOTA |
| 車型 Model | ALTIS |

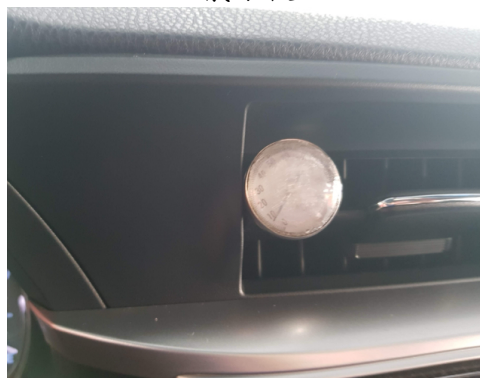
空調溫度

| 5. 前空調風速開關各段風速 | 正常 | 6. 前空調冷氣作動中央出風口溫度 | 7°C |
