# YES 車輛認證書

認證編號 CPF71020256114

| 廠牌 Make | TOYOTA |
| 車型 Model | YARIS |

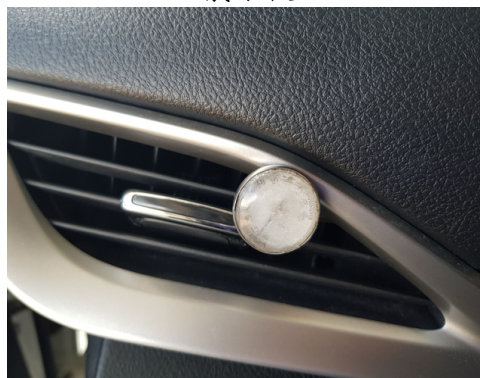
空調溫度

| 5. 前空調風速開關各段風速 | 正常 | 6. 前空調冷氣作動中央出風口溫度 | 7°C |
