認證編號 CPF71020256116

## 車輛資料 Vehicle Information

## 車輛認證總結報告 Vehicle Inspection Findings

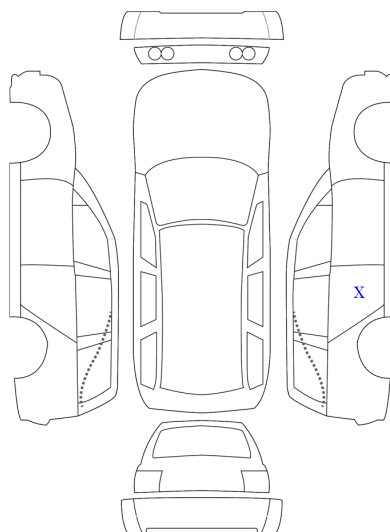
車體外觀圖

本車引擎號碼無異常。

本車車身號碼無異常。

本車輛無泡水跡象。

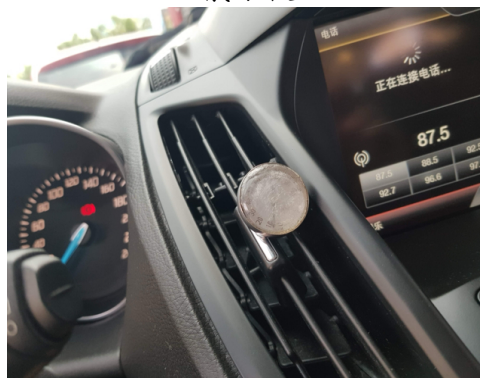
空調溫度

| 5. 前空調風速開關各段風速 | 正常 | 6. 前空調冷氣作動中央出風口溫度 | 7°C |
