認證編號 CPF71020256118

## 車輛資料 Vehicle Information

## 車輛認證總結報告 Vehicle Inspection Findings

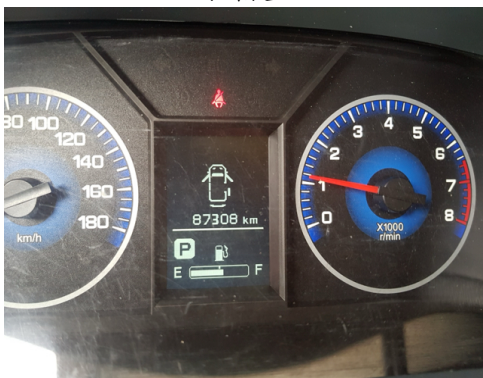
| 現況實車里程 Mileage<br>(僅揭露，不具保證效力) | 87,308 |

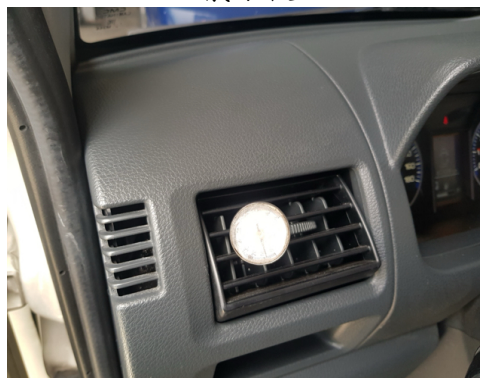
空調溫度

| 1. 檢查室外氣溫 | 36°C | 2. 後空調冷氣作動中央出風口溫度 | 8°C |
| 5. 前空調風速開關各段風速 | 正常 | 6. 前空調冷氣作動中央出風口溫度 | 8°C |
