# YES 車輛查定報告

## 車輛認證總結報告 Vehicle Inspection Findings

廠牌：MITSUBISHI  
排檔型式：手排  
儀表里程數：240,873

車型：VERYCA  
引擎號碼：\*\*\*3S1PB534\*\*  
車身號碼：610G\*\*\*\*

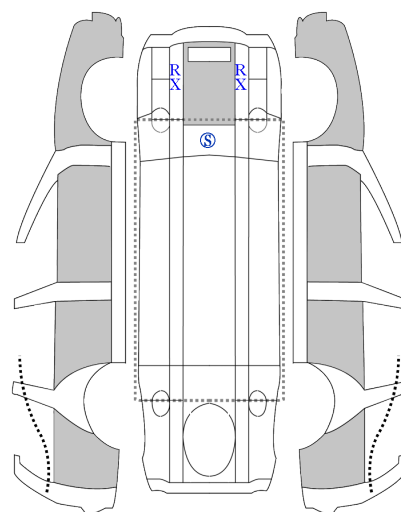
車骨結構圖

無任何異常之痕跡。

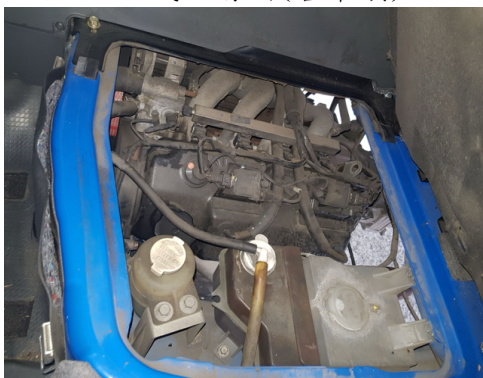
引擎室

| 5. 外觀有無漏油/水跡象 | 異常 | 6. 運轉時有無抖動或異常聲響 | 正常 |
