認證編號 CPF71020256129

## 車輛資料 Vehicle Information

## 車輛認證總結報告 Vehicle Inspection Findings

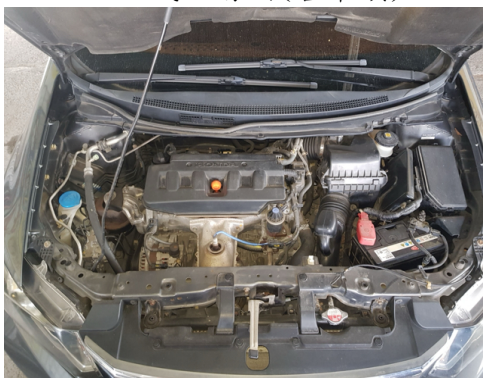
引擎室

本車引擎號碼無異常。

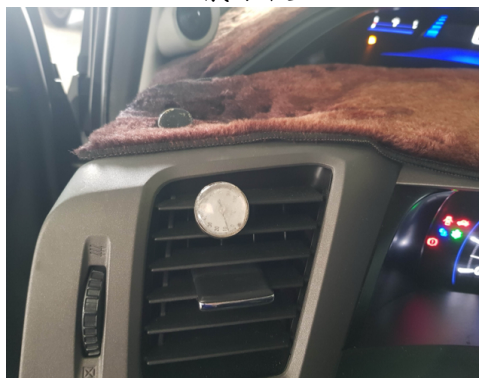
空調溫度

| 5. 前空調風速開關各段風速 | 正常 | 6. 前空調冷氣作動中央出風口溫度 | 7°C |
