認證編號 CPF71020256134

## 車輛資料 Vehicle Information

## 車輛認證總結報告 Vehicle Inspection Findings

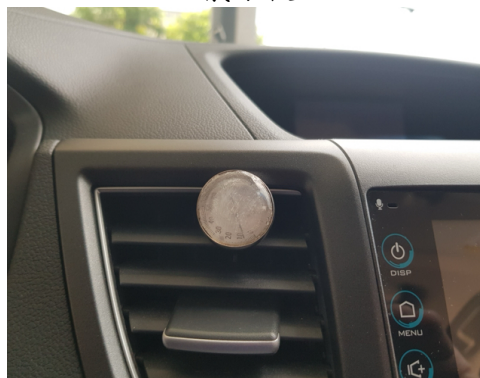
空調溫度

| 5. 前空調風速開關各段風速 | 正常 | 6. 前空調冷氣作動中央出風口溫度 | 7°C |
