認證編號 CPF71020256142

## 車輛資料 Vehicle Information

| 車型 Model | SIENTA |

## 車輛認證總結報告 Vehicle Inspection Findings

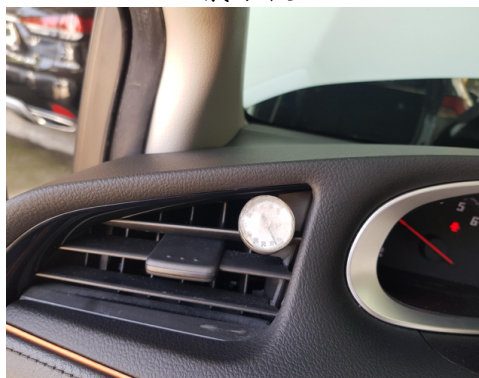
空調溫度

| 5. 前空調風速開關各段風速 | 正常 | 6. 前空調冷氣作動中央出風口溫度 | 7°C |
