認證編號 CPF71020256143

## 車輛資料 Vehicle Information

## 車輛認證總結報告 Vehicle Inspection Findings

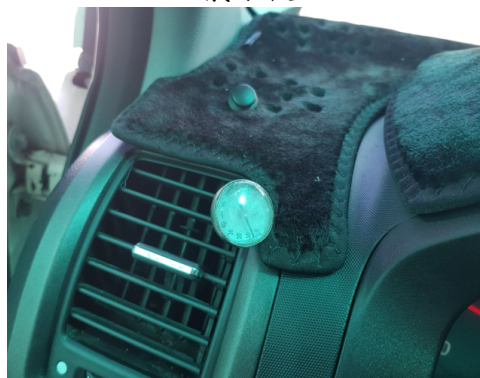
空調溫度

| 5. 前空調風速開關各段風速 | 正常 | 6. 前空調冷氣作動中央出風口溫度 | 7°C |
