認證編號 CPF71020257020

## 車輛資料 Vehicle Information

## 車輛認證總結報告 Vehicle Inspection Findings

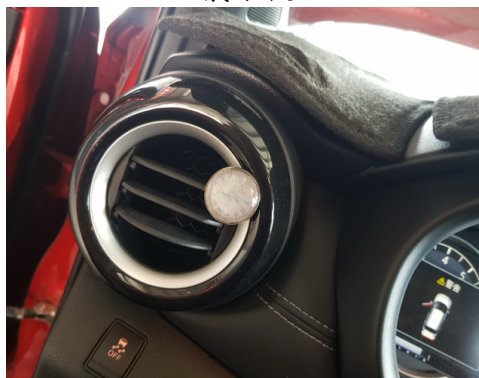
空調溫度

| 5. 前空調風速開關各段風速 | 正常 | 6. 前空調冷氣作動中央出風口溫度 | 7°C |
