認證編號 CPF71020257023

## 車輛資料 Vehicle Information

## 車輛認證總結報告 Vehicle Inspection Findings

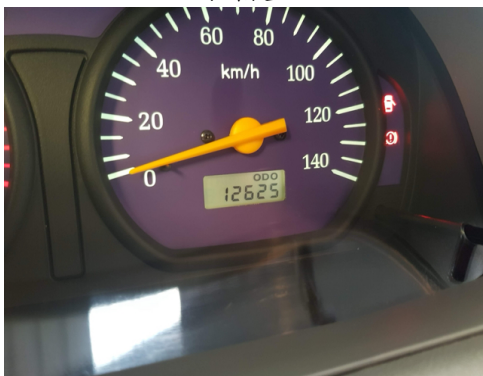
| 現況實車里程 Mileage<br>(僅揭露，不具保證效力) | 12,625 |

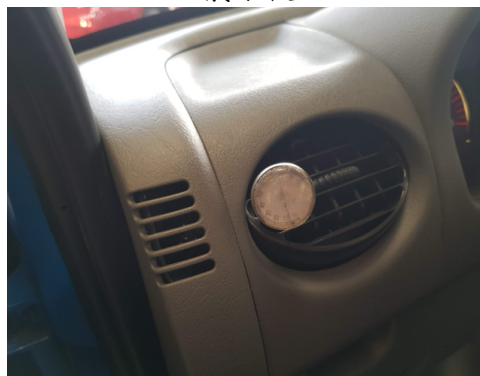
空調溫度

| 5. 前空調風速開關各段風速 | 正常 | 6. 前空調冷氣作動中央出風口溫度 | 7°C |
