認證編號 CPF71020257027

## 車輛資料 Vehicle Information

## 車輛認證總結報告 Vehicle Inspection Findings

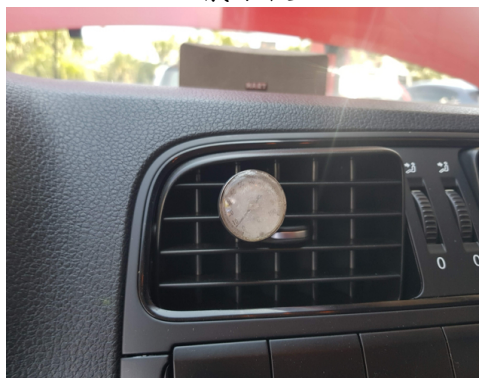
空調溫度

| 5. 前空調風速開關各段風速 | 正常 | 6. 前空調冷氣作動中央出風口溫度 | 7°C |
