認證編號 CPF71020257030

## 車輛資料 Vehicle Information

## 車輛認證總結報告 Vehicle Inspection Findings

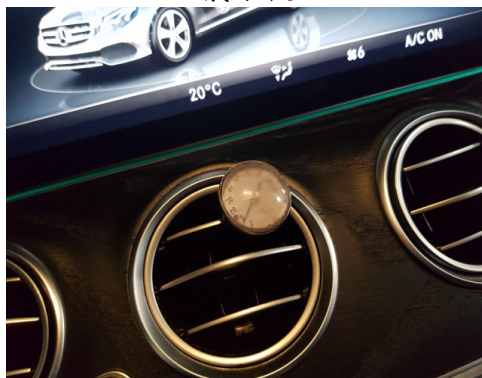
空調溫度

| 5. 前空調風速開關各段風速 | 正常 | 6. 前空調冷氣作動中央出風口溫度 | 7°C |
