認證編號 CPF71020257049

## 車輛資料 Vehicle Information

## 車輛認證總結報告 Vehicle Inspection Findings

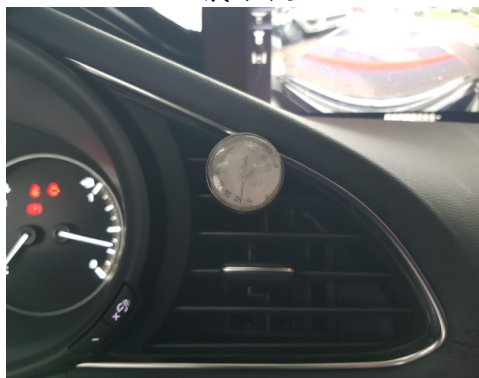
空調溫度

| 5. 前空調風速開關各段風速 | 正常 | 6. 前空調冷氣作動中央出風口溫度 | 7°C |
